# BOLETIN DE SERVICIO

## INTRODUCCION DE UNA NUEVA VARILLA INDICADORA DEL NIVEL DE ACEITE PARA LOS MOTORES ROTAX® TIPO 912 AND 914 (SERIES)

**SB-912-040 R1**

**SB-914-026 R1**

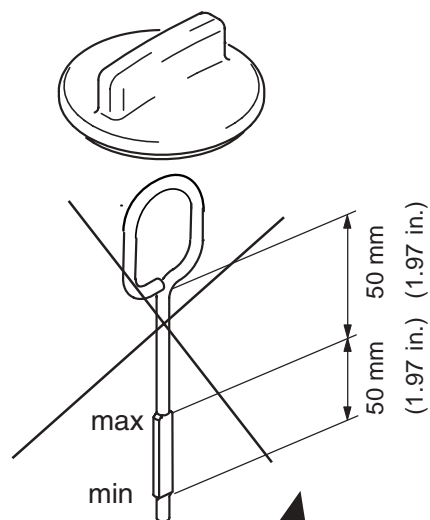
Se ha observado en algunos casos, que las nuevas características de algunos aceites nuevos pueden provocar un retorno lento del aceite desde el cárter al depósito bajo ciertas condiciones. Esto podría provocar que el nivel de aceite en el depósito caiga a un nivel por debajo del mínimo. Para ayudar a prevenir este problema es necesario aumentar el nivel mínimo de aceite en el depósito. Esto se consigue usando una nueva varilla indicadora con nuevas marcas de nivel.

Varilla indicadora, versión antigua.

- Desmonte la varilla referencia nº 956150 y reemplacela por la nueva varilla referencia nº 956151.
- Inspeccione el nivel de aceite según SI-27-1997 "Comprobación del nivel de Aceite", edición actual.
- Añada aceite si es necesario.

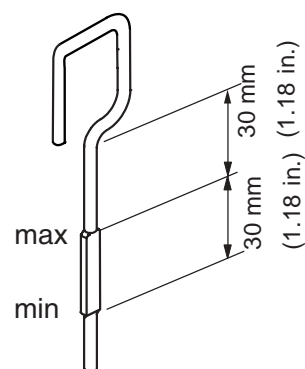
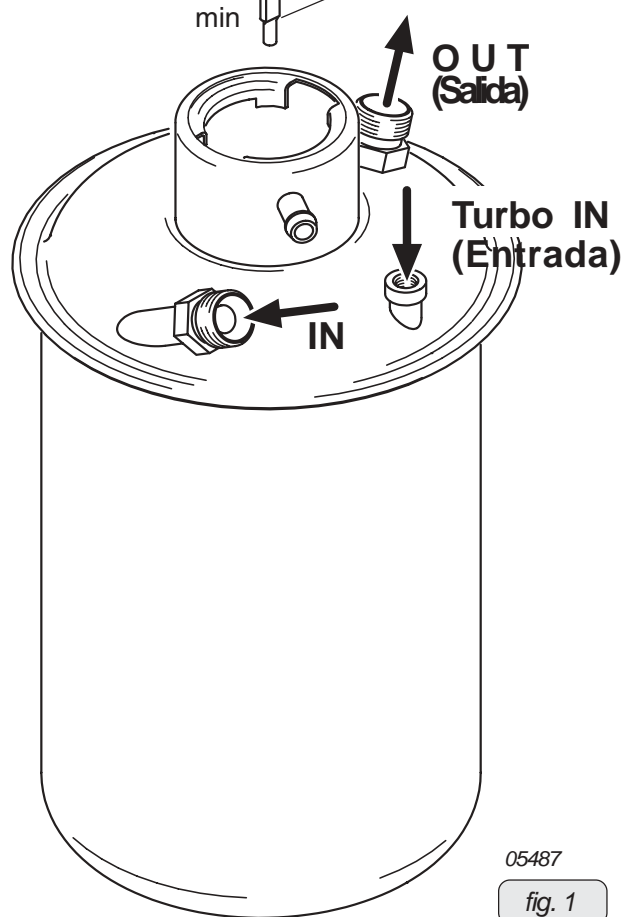
◆ NOTA: Al cambiar la varilla indicadora, el nivel mínimo de aceite es aumentado en aproximadamente 40 mm (1.57 in.) y la altura entre los niveles "min." y "max." es reducida a 30 mm (1.18 in.) (aprox. 0,45 litros).

Varilla indicadora, nueva versión.
